Besiktningssprotokoll

Försäkringsbesiktning för Anticimex Säljarsförsäkrat

Fastighetsbeteckning: Jordlöparen 13	
Fastighetsadress: Ryttarevägen 8	
Postnummer: 291 62	Ort: Kristianstad

Besiktningdatum: 2026-03-30	Protokollnummer: 69629938
Temperatur: 4 °C	Väderlek: Regn
Tekniker: Arian Nareman	
E-post: arian.nareman@Anticimex.se	
Kontor: Kristianstad	
Närvarande: Fastighetsägaren

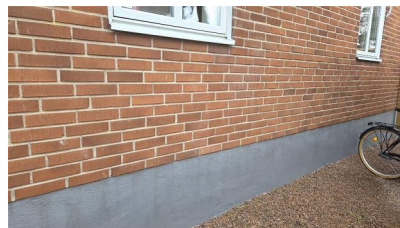
Utvändigt / Fasad

Rekommenderas att öppna stötfogar bör utföras i det nedersta murskiftet för att möjliggöra dränering och luftning av bakomliggande konstruktion.

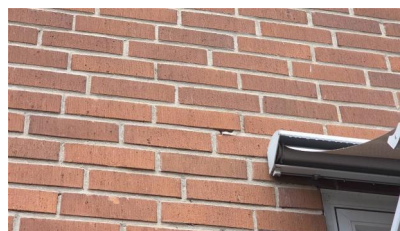
- Mindre fogsläpp förekommer på enstaka ställen på tegelfasaden.

Rekommenderas att dessa omfogas.

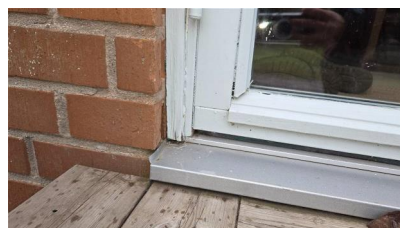
Mindre färgsläpp förekommer på nederkant vid altandörr.

Rekommenderas målning/underhåll för att förhindra framtida rötskador samt för att öka livslängden.

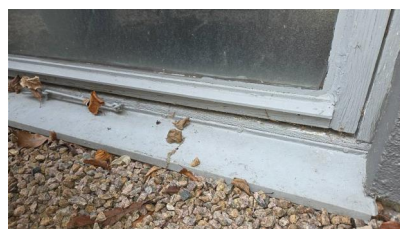
Enstaka källarfönster, på framsidan av huset är i behov av målning/underhåll. Resterande fönster i bra skick.

Rekommenderas målning/underhåll för att förhindra rötskador samt för att öka livslängden.

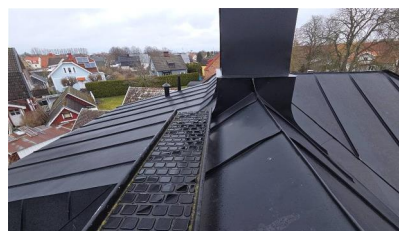
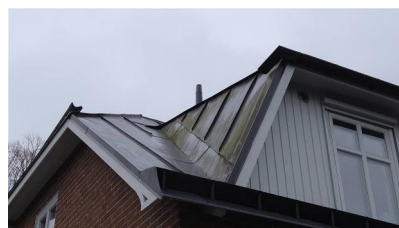
Taket besiktigades från takstege samt från marken och det noterades att mindre mängd algpåväxt finns på delar av taket. Utöver detta gjordes inga andra avvikelser.

Rekommenderas att taket tvättas/behandlas mot algpåxt regelbundet för att öka livslängden.

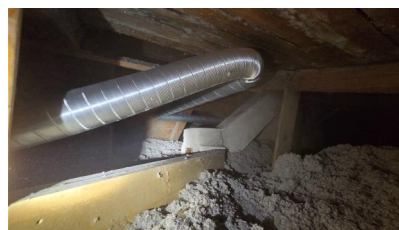
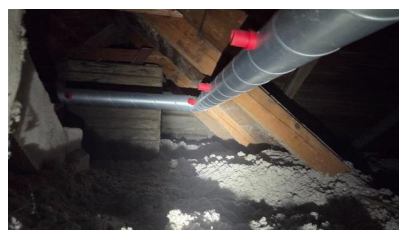
Avfuktaren var avstängd under en längre tid förra året, vilket ledde till förhöjda fuktnivåer på vinden. Problemet åtgärdades dock kort efter besiktningen genom en mjukvaruuppdatering av avfuktaren, vilket resulterade i att fuktnivåerna sjönk till under gränsvärdet.

Mikrobiell påväxt/missfärgningar finns på underlagstaket, detta bedöms dock ha uppstått innan installationen av avfuktaren samt att vinden är tilläggsisolerad. Fuktkvoten på vinden uppmättes till under gränsvärdet för mikrobiell tillväxt, cirka 14-16 %, gränsvärdet är 17 %: Det noterades att vindens underlagstak har någon gång behandlats, vilket kan leda till avvikande lukt som kan sprida sig.

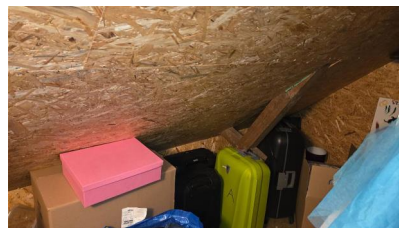
Sidovind sydöst är isolerad och inredd.

Detta innebär att underlagstaket ej gått att kontrollera. Inga avvikelser noterades på ytskikten i utrymmet.

Rekommenderas en kompletterande besiktning när underlagstaket är åtkomligt för inspektion.

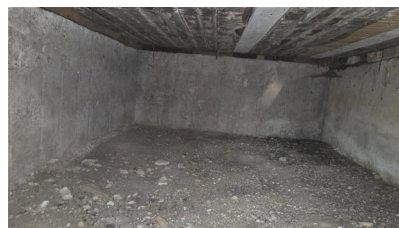
Vid kontroll av konstruktion i krypgrunden har fuktvärden under kritisk fuktnivå för mikrobiell tillväxt uppmätts. Ingen avvikande lukt känns i utrymmet, dock finns mikrobiell påväxt på bjälklagets undersida. Det noterades att syllen är träskyddsbehandlad och har underliggande fuktskydd. Fuktkvoten i bjälklaget/syllen uppmättes till cirka 14-15 %. Risk för mikrobiell tillväxt föreligger vid en fuktkvot över 17 %:

Den upptäckta mikrobiella påväxten på bjälklagets undersida indikerar att grunden under delar av året är så pass fuktig att mikroorganismer utvecklas. Detta kan i sin tur leda till rötskador i konstruktionen samt att avvikande lukter kan sprida sig upp i huset. För att undvika detta så måste krypgrundens klimat bli torrare. Läs Anticimex faktablad om uteluftsventilerade krypgrunder för tips och råd.

Rekommenderas att man monterar åldersbeständig plastfolie som täcker hela markytan, för att minska på fuktbelastningen från marken.

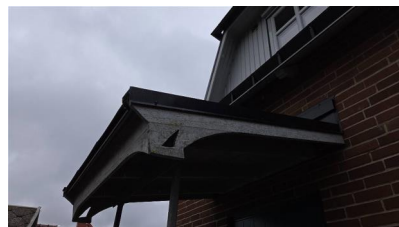
Vindskivor i behov av målning/underhåll.

Rekommenderas att vindskivor målas för att förhindra rötskador samt för att öka livslängden.

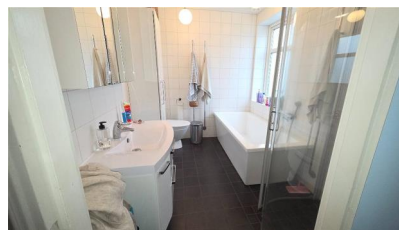
- Dörr nära duschzonen.
- Fönster i badzon.

Detta innebär en ökad risk för fuktrelaterade skador på dörr/fönster samt kringliggande konstruktioner som följd. Så länge duschdörren används samt att fönstret skyddas med t.ex. duschdraperi, bedöms risken för skador som mindre.

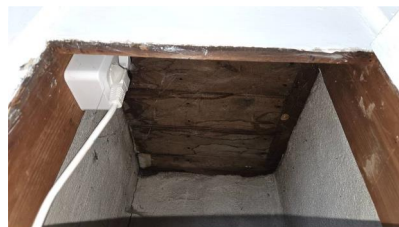
- ✎ Äldre fuktfläckar finns i innertaket i mindre skåp.
Vid besiktningen uppmättes torra fuktvärden.

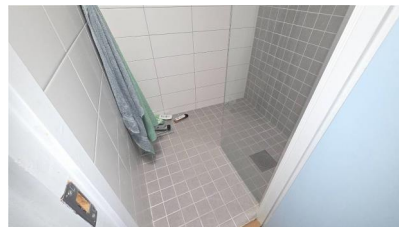
- Dörr nära duschzon.

Läs vidare om vad detta innebär under punkten "Entréplan-Badrum". Läs även om avsaknaden av mekanisk frånluft under "Allmänt hela huset".
