Besiktningsprotokoll

Försäkringsbesiktning för Anticimex Säljarförsäkrat

Fastighetsbeteckning: Kristianstad Hammar 10:183	
Fastighetsadress: Hammarslundsvägen 99	
Postnummer: 291 58	Ort: Kristianstad

Besiktningsdatum: 2026-11-09	Protokollnummer: 70027369
Temperatur: 6 °C	Väderlek: Mulet
Tekniker: Arian Nareman	
E-post: arian.nareman@Anticimex.se	
Kontor: Kristianstad	
Närvarande: Hyresgäst (mamma) Joakim Burmeister, Anticimex Jenz Mårtensson, Mårtensson Mäklare

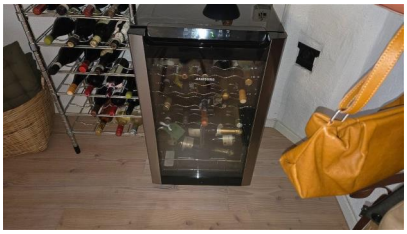
Rörkopplingar som är uppdragna genom golvet är placerade i schakt/skåp utan vattentät botten och skvallerrör. Gäller i vardagsrum/matplats och i badrummet på övre plan.

Vatten/värmerör ska ha en vattentät botten och vara försedd med skvallerrör. När det saknas ökar risken för att ett läckage inte upptäcks i tid. Det kan leda till fuktskador i omkringliggande konstruktioner. Om möjligt bör läckagevarnare monteras för att i ett tidigt skede upptäcka ett eventuellt läckage.

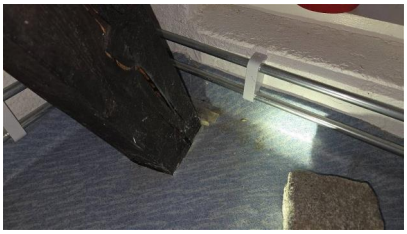
Övre plan / Badrum

Badrummet är äldre och det noterades otätheter i plastmattan samt bristfälligt golvfall.

Detta innebär att det är tid för renovering av utrymmet. Kontakta våtrumsentreprenör för att hjälpa er med en renovering och i samband med detta bör omkringliggande konstruktioner kontrolleras för eventuella följdskador. Vid framtida renovering rekommenderas även att rörgenomföringar i golv undviks.
