# Besiktningsprotokoll

Försäkringsbesiktning för Anticimex Säljarförsäkrat

| Fastighetsadress:<br>Kyndelvägen 10 | |

| Besiktningsdatum:<br>2025-11-26 | Protokollnummer:<br>69418330 |

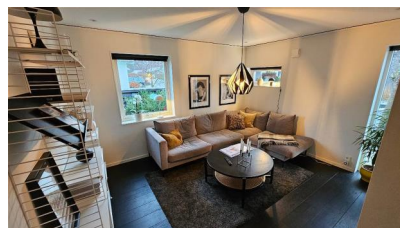
Inget att notera.
