Besiktningssprotokoll

Försäkringsbesiktning för Anticimex Säljarsförsäkrat

Fastighetsbeteckning: Yngsjö 4:238	
Fastighetsägare: Bengt Christensson & Annika Olsson	
Fastighetsadress: Forellvägen 36	
Postnummer: 296 72	Ort: Yngsjö

Besiktningdatum: 2024-04-08	Protokollnummer: 68190242
Temperatur: 10 °C	Väderlek: Mulet
Tekniker: Arian Nareman	
E-post: arian.nareman@Anticimex.se	
Kontor: Kristianstad	
Närvarande: Fastighetsägaren Carina Mårtensson, Mårtensson Mäklare

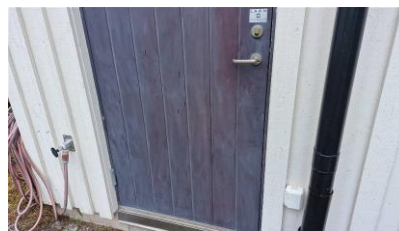
Allmänt hela huset / Allmänt hela huset

Det förekommer rörelsesprickor i bägge byggnadernas ytskikt. Detta bedöms inte ha lett till bakomliggande skador och är vanligt förekommande.
