# Besiktningsprotokoll

Försäkringsbesiktning för Anticimex Säljarförsäkrat

| Fastighetsadress:<br>Hökvägen 8 | |

| Besiktningsdatum:<br>2026-02-16 | Protokollnummer:<br>69543395 |

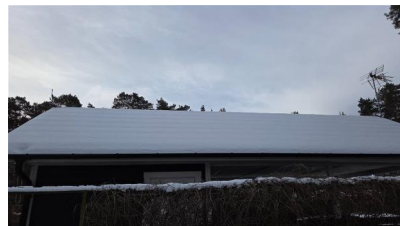
Vindskivor på huset och carporten är i behov av tvätt/underhåll.

Rekommenderas att vindskivorna tvättas/underhålls för att för öka livslängden.

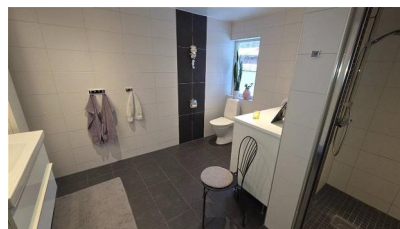
Funktionskontroll av jordade eluttag.

Vid stickprovskontroll av jordade eluttag noterades inga avvikelser.

Normala fuktvärden indikerades mot klinker/kakel.
