Besiktningssprotokoll

Försäkringsbesiktning för Anticimex Säljarsförsäkrat

Fastighetsbeteckning: Yngsjö 315:111	
Fastighetsadress: Snäckvägen 6	
Postnummer: 296 92	Ort: Yngsjö

Besiktningdatum: 2025-09-17	Protokollnummer: 69235961
Temperatur: 15 °C	Väderlek: Halvklart
Tekniker: Andreas Karlsson	
E-post: a.karlsson@anticimex.se	
Kontor: Kristianstad	
Närvarande: Fastighetsägaren Jenz Mårtensson, Mårtensson Mäklare AB

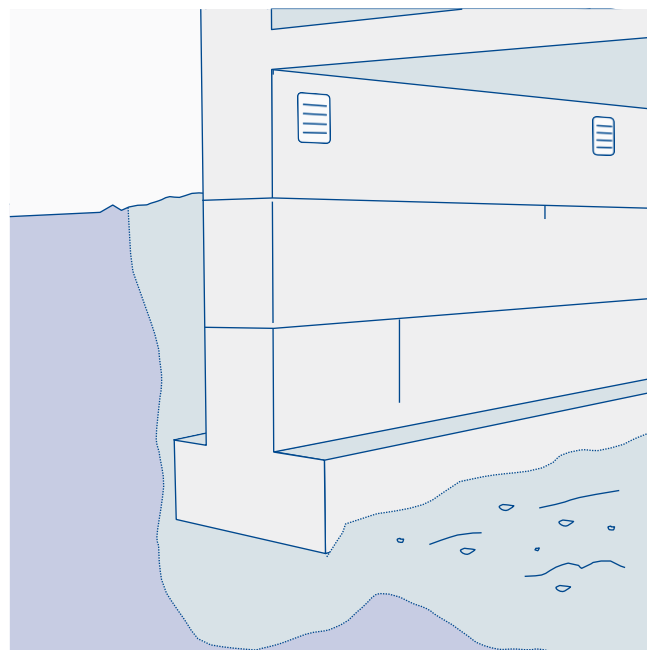
Problemet med uteluftsventilerade krypgrunder är att de på vintern endast får ett litet värmetillskott. Det medför att de förblir kalla även under en stor del av sommarhalvåret. På sommaren ventileras dock varm uteluft in som kyls ned i grundens kalla miljö. Högre luftfuktighet uppstår och, i värsta fall, kondens.

I denna fuktiga miljö finns risk att mikroorganismer, till exempel mögel, bakterier och röta, utvecklas. Tillförs ytterligare fukt till krypgrunden, exempelvis via vattensom läcker in eller fukt som avges från mark och grundmurar, ökar risken för mikrobiell påväxt (mögel, bakterier och röta). Detta kan dessutom orsaka en obehaglig lukt som kan spridas till boendemiljön.

När varm luft ventileras in i en kall krypgrund, kyls luften ned och kondensation uppstår. Det kan i sin tur leda till fukt- och mögelskador.

En avfuktare håller luftfuktigheten låg
