# Besiktningsprotokoll

Försäkringsbesiktning för Anticimex Säljarförsäkrat

| Fastighetsadress:<br>Berberisvägen 13 | |

| Besiktningsdatum:<br>2025-07-10 | Protokollnummer:<br>69075723 |

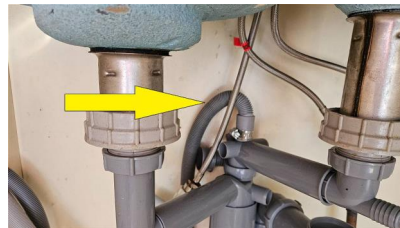
På golvytan framför diskmaskinen och diskbänkskåpet finns formförändringar och missfärgningar på golvet.

Detta kan vara tecken på en äldre eller pågående fuktskada. Vid besiktningstillfället indikerades inga förhöjda fuktvärden på golvytan.
