# Besiktningsprotokoll

Försäkringsbesiktning för Anticimex Säljarförsäkrat

| Fastighetsadress:<br>Granvägen 3 | |

| Besiktningsdatum:<br>2022-11-07 | Protokollnummer:<br>67278455 |

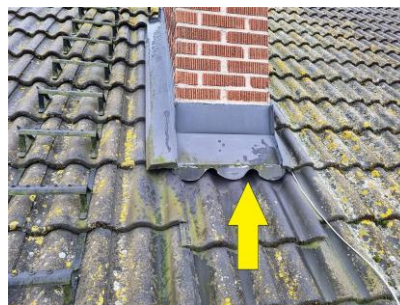
- Skorstenen saknar väderskydd.

Väderskydd kan monteras för att skydda mot nederbörd som annars kan orsaka fuktskador och frostsprängning i skorstenen/ murstocken.
