# Besiktningsprotokoll

Försäkringsbesiktning för Anticimex Säljarförsäkrat

| Fastighetsadress:<br>Nils Mikkelsens Väg 5 | |

| Besiktningsdatum:<br>2026-08-31 | Protokollnummer:<br>69851225 |

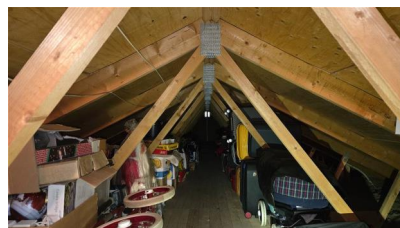
Vid kontroll av konstruktion på vindarna uppmättes fuktvärden under kritisk fuktnivå för mikrobiell tillväxt och en normal lukt upplevdes. Fuktkvoten i underlagstak/takbjälkar uppmättes till cirka 12 %. Risk för mikrobiell tillväxt föreligger vid en fuktkvot över 17 %.

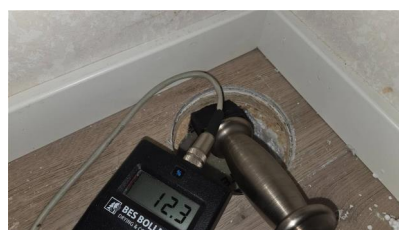
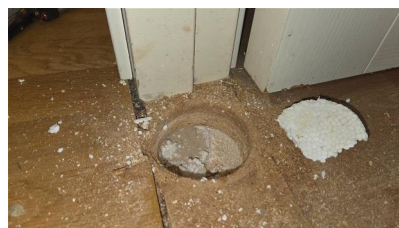
Vid kontroll av konstruktion som utfördes i klädkammaren samt under tröskeln mellan hall och kontor, uppmättes fuktvärden under kritisk nivå för mikrobiell tillväxt och normal lukt upplevdes.

Grundläggningen består av en betongplatta på mark utan underliggande isolering, plastfolie, cellplast och med en flytande golvspånskiva samt ytgolv. Fuktkvoten i obehandlad ytterväggsyll med underliggande fuktskydd uppmättes till 12,3 %. Gick ej att komma åt innerväggsyllen under tröskeln, men den relativa fuktigheten i provhålet under denna tröskel (hall/kontor) uppmättes till 65,6 % vid en temperatur av 21,6 grader. Risk för mikrobiell påväxt föreligger vid en fuktkvot över 17 % och en relativ fuktighet över 75 %:

Flytande golvkonstruktion och väggsyllar riskerar att drabbas av fuktskador på grund av naturlig fuktpåverkan om fuktskyddet är bristfälligt utfört alternativt saknas. Fuktvandring kan ske från marken genom betongen till organiskt material genom så kallad kapillärsugning och diffusion, vilket kan leda till skador med lukt av mikrobiell karaktär. Om väggsyllarna är tryckimpregnerade kan även en avvikande lukt förekomma.

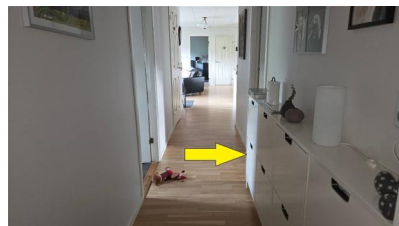
- Här utfördes kontroll av konstruktion.

Läs vidare under punkten "Allmänt hela huset".

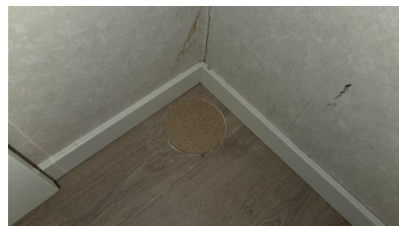
- Här utfördes kontroll av konstruktion.

Läs vidare under punkten "Allmänt hela huset".
