# Besiktningsprotokoll

Försäkringsbesiktning för Anticimex Säljarförsäkrat

| Fastighetsadress:<br>Ljungåsvägen 2c | |

| Besiktningsdatum:<br>2024-09-23 | Protokollnummer:<br>68539133 |

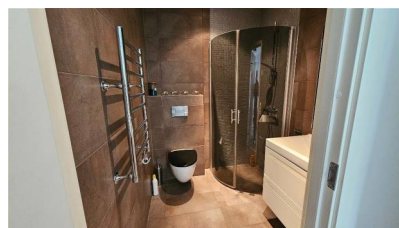
Vid stickprovskontroll av jordade eluttag noterades inga avvikelser.

- Fuktindikering i utrymmet gav inga förhöjda fuktindikationer.

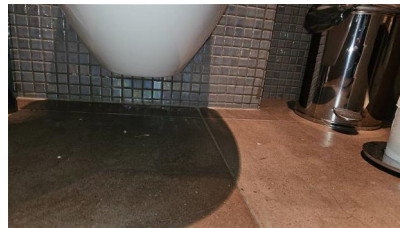
- Fuktindikering i utrymmet gav inga förhöjda fuktindikationer.

- Funktionskontroll av jordade eluttag.

Vid stickprovskontroll av jordade eluttag noterades inga avvikelser.

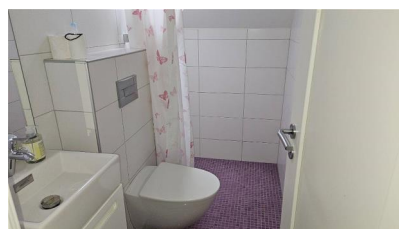
- Fuktindikering i utrymmet gav inga förhöjda fuktindikationer.

- Funktionskontroll av jordade eluttag.

Vid stickprovskontroll av jordade eluttag noterades inga avvikelser.
