# Besiktningsprotokoll

Försäkringsbesiktning för Anticimex Säljarförsäkrat

| Fastighetsadress:<br>Åvägen 37 | |

| Besiktningsdatum:<br>2023-05-09 | Protokollnummer:<br>67583812 |

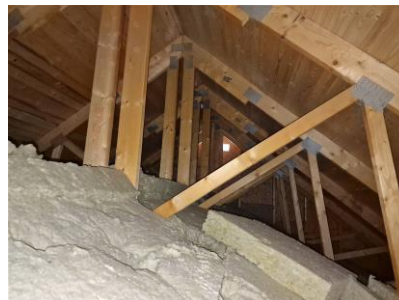
### Utvändigt / Sidovind nordöst

Äldre fuktskada finns i underlagstaket.

Vid besiktningstillfället förekom inga förhöjda fuktnivåer. Detta bedöms ha uppkommit innan takomläggning.
