Besiktningssprotokoll

Försäkringsbesiktning för Anticimex Säljarsförsäkrat

Fastighetsbeteckning: Åhus 1:38	
Fastighetsadress: Rödhavevägen 16	
Postnummer: 296 32	Ort: Åhus

Besiktningdatum: 2026-06-10	Protokollnummer: 69736198
Temperatur: 15 °C	Väderlek: Sol
Tekniker: Arian Nareman	
E-post: arian.nareman@Anticimex.se	
Kontor: Kristianstad	
Närvarande: Fastighetsägarna

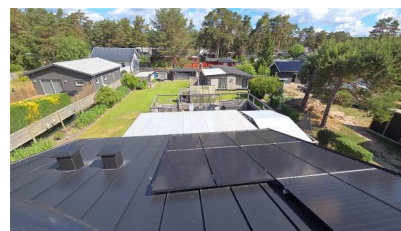
Utvändigt / Tak

- ✓ Yttertaket besiktigades via takstege samt från marken. Från dessa platser gjordes inga anmärkningar.

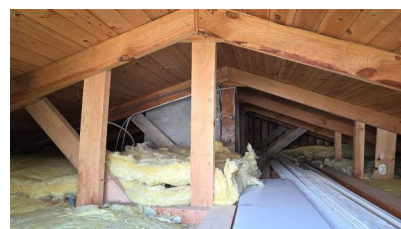
Utvändigt / Vind

- ✓ Vid kontroll av konstruktion i delar av vinden (ovan kök & vardagsrum) uppmättes fuktvärden under kritisk fuktnivå för mikrobiell tillväxt och en normal lukt upplevdes. Fuktkvoten i underlagstak/takbjälkar uppmättes till cirka 9 %. Risk för mikrobiell tillväxt föreligger vid en fuktkvot över 17 %.

- ✎ Äldre fläckar noterades i delar av underlagstaket och torra fuktvärden uppmättes vid besiktningstillfället.

Dessa bedöms ha uppstått innan takomläggningen.
