# Besiktningsprotokoll

Försäkringsbesiktning för Anticimex Säljarförsäkrat

| Fastighetsbeteckning:<br>Kryddkrassen 6 | |
| Fastighetsadress:<br>Basilikastigen 11 | |

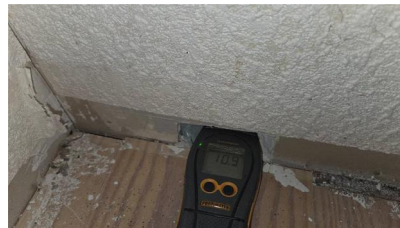
Äldre fuktfläckar har noterats på väggen, men vid besiktningstillfället indikerades torra fuktvärden.

Detta kommer från ett tidigare läckage, läs vidare under lämnade upplysningar. Observera att taket är omlagt.
