# Besiktningsprotokoll

Försäkringsbesiktning för Anticimex Säljarförsäkrat

| Fastighetsadress:<br>Ögontröstvägen 9 | |

| Besiktningsdatum:<br>2025-07-07 | Protokollnummer:<br>69119931 |

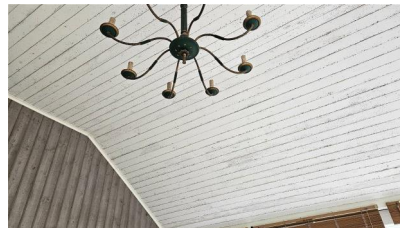
- Träplank/staket under det utskjutande taket har en del rötskador och färgsläpp.

Vi rekommenderar att rötskadat material byts ut samt att målning och underhåll utförs.
